MVF / MERIVAARA France

Nous avons constaté 1 défaut sur certains berceaux de maternité au niveau de la vis de blocage de la barre de réglage de la proclive/déclive.

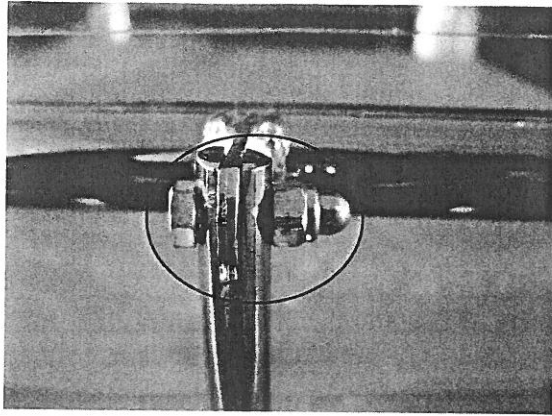
Picture 2 shows the previous construction of adjustment bar (before 1 May 2003 delivered).

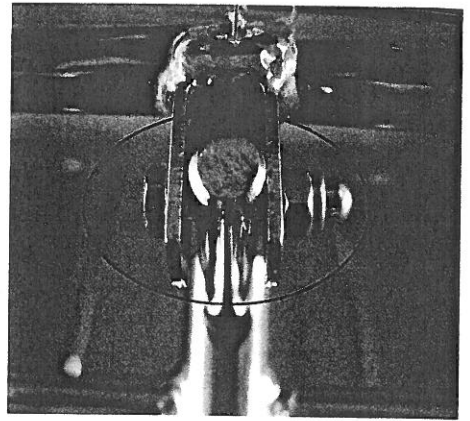
Le motif : la vis est trop courte de 2mm. La longueur de la vis est de 20 mm.

Il est alors possible que la vis ne soit pas fixée assez loin dans l'écrou. Si le défaut n'est pas constaté & que le produit est en perpétuelle utilisation, il y a 1 risque mineur de mise en danger de la vie du patient.

La Photo 3 montre le système défectueux que peuvent présenter les berceaux livrés entre le 1^{er} Mai 2003 & le 19 Avril 2006.

Picture 3 shows the construction, which might have the above mentioned defect, if they are delivered in between 1 May 2003 – 19 April 2006.

Nous vous demandons de bien vouloir remplacer la vis de la barre de réglage. La nouvelle vis est jointe au présent courrier. Voir photo 3. La nouvelle vis est 2mm plus longue que la précédente, soit d'1 longueur totale de 22mm. En remplaçant la vis, vous êtes sûrs que le système ne s'ouvrira pas dans le futur.

We kindly ask you to change Baby Crib Trolley's tightening screw of the adjustment bar. The new screw is attached to this letter. Please see enclosed picture 3. New screw is 2 mm longer than the old one. The length of the new screw is 22 mm. By changing the screw we make sure that the threads won't open in the future.
